TSOP의 음파 미세 영상

TSOP에서 균열이나 층 분리 등의 불량을 발견하지 못하면, 이들은 언젠가 전기적 고장의 원인이 될 가능성이 있다. 음파 미세 영상 기법은 TSOP의 내부 패키지 불량을 비파괴적으로 관찰할 수 있기 때문에, 현장에서 사용 도중에 고장을 일으키거나 부품의 신뢰성을 훼손시킬 불량들을 생산 TSOP로부터 식별해내서 이를 제거하는 효과적인 수단이 되어줄 수 있다.

Tom Adams
Sonoscan, Inc. 컨설턴트

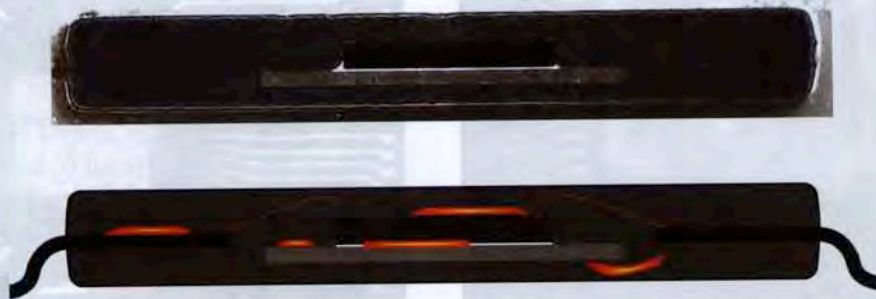
그림 1. 위 : 유형-1 TSOP 단면의 광학 현미경 사진이다. 아래 : 내부 패키지 불량이 빈번하게 발생하는 위치들을 보여준다. 컬러로 표시된 불량들은 왼쪽에서부터 순서대로, 성형 화합물과 리드 핑거 사이의 층 분리, 다이 패들과 성형 화합물 사이의 층 분리, 다이 접합부와 다이 사이의 층 분리, 다이 표면과 성형 화합물 사이의 층 분리, 납땀 균열이다.

그림 1은 TSOP 단면을 광학 현미경으로 촬영한 사진이며, 아래 그림은 TSOP에서 발생할 수 있는 몇 가지 내부 패키지 불량들을 보여 준다. 이 불량들은 서로 다른 시점에 발생할 수 있다. 예를 들어 균열은 부품 제거 작업이나 취급 부주의로 발생할 수 있으며, 표면 오염에 의한 층 분리는 패키지의 사출 성형 초기에 형성될 수도 있다. 그러나 만약 불량을 발견하지 못한다면, 이것들은 언젠가 전기적 고장의 원인이 될 가능성이 있다.

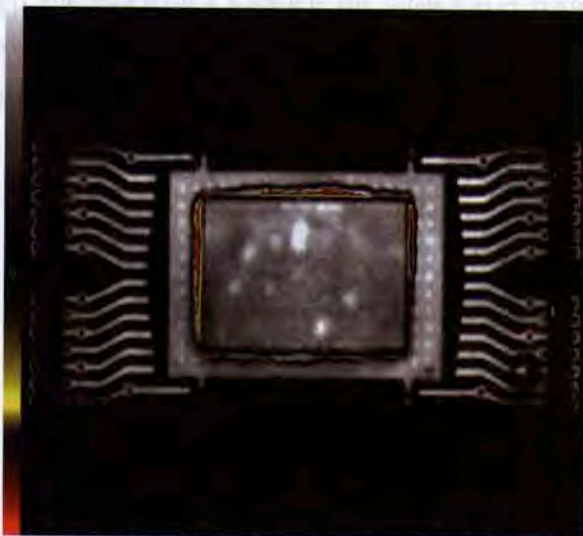
그림 2. TSOP의 C-SAM 음파 영상이다. 적색 및 황색 영역은 다이 주변에 중요한 부위에 발생한 층 분리를 의미한다.

그림 2는 TSOP의 음파 영상으로서 다이 주변의 다양한 지점에서 발생된 작은 층 분리를 보여준다. 적색 및 황색으로 나타난 층 분리는 강력한 마이너스 반향을 의미한다. 왼쪽의 기준 색상 그래프에서 적색과 황색은 거의 밑쪽에 가까이 위치해 있음을 주목하기 바란다.

비록 층 분리가 소규모적이긴 하지만, 위치상 중요한 부위인 와이어 본드에 가까이 있다. 이러한 층 분리 부위에서의 부식이나 층 분리의 물리적 확장은 와이어를 파괴할 수 있으며, 결과적으로 전기 고장을 일으킬 수 있다. 영상에서 볼 수 있는 다른 부분들(예를 들면, 다이, 다이 패들, 리드 핑거)로부터 반사되는 진폭은 보통 수준이며, 이들의 모습은 영상에서 회색으로 나타난다.

이밖에도 그림 2에서는 다른 불량들과 깊이가 같지 않은 부분이 다이 내의 백색 영역으로 표시되어 있다. 이들은 다이 접합 재료에 존재하는 보이드들이다.

송수신 장치가 초음파를 TSOP의 내부로 발사하면, TSOP 내부의 다양한 깊이로부터 신호가 반사되어 돌아온다. 반사 신호들은 약간씩 서로 다른 시간차를 두고 송수신 장치에 도착한다. 이렇게 되 돌아오는 신호를 전자적으로 게이트(gate)시킴으로써, 특정 깊이로부터 반사되어 돌아오는 신호만을 추출해서 음파 영상을 만드는 것이 일반적으로 통용되는 방법이다. CSAM의 운영자는 파형에서 봉우리들을 관찰해서 게이트를 설정함으로써 이 같은 작업을 수행한다. 그림 2의 경우, 다이 패들과 다이, 그리고 이들의 깊이와 동일한 깊이에 있는 다른 것들까지 포함시킬 수 있도록 게이트가 설정되었다.

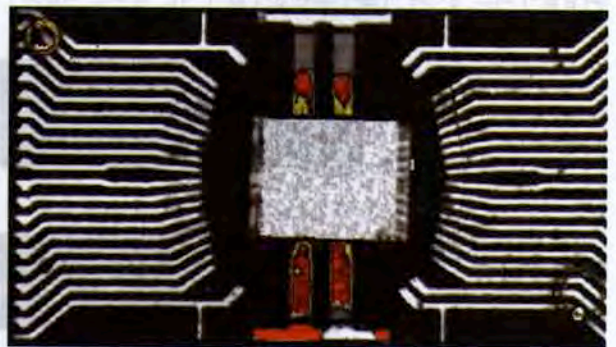
그림 3. 조임대를 따라가며 발생한 커다란 층 분리가 존재하는 TSOP의 C-SAM 음파 영상이다. 여기서 볼 수 있는 층 분리로 인해서 습기와 오염 물질이 다이와 와이어 본드에 도달할 수 있다.

그림 3은 조임대(tie bar)와 성형 화합물 사이에 커다란 층 분리가 존재하는 TSOP의 음파 영상이다. 두 개의 조임대들을 따라가면서, 다이와 외곽부 사이의 간격을 층 분리가 거의 모두 차지하고 있음을 볼 수 있다. 이 같은 현상은 특히 위험하다. 왜냐하면 층 분리는 대기

중의 습기와 이온성 오염 물질이 다이에 도달할 수 있는 경로가 되어 줌으로써 결국에는 와이어를 부식시키기 때문이다.
